KELLOSEPÄNKATU 22 KUNTOARVIO JA PTS-EHDOTUKSEN SIIRTO TAMPUURI-OHJELMAAN

Tekijä	Noora Kokkinen
Teettäjä	Kiinteistö Oy Pikipruukki Fastighets Ab
Opinnäytetyön nimi	Kellosepänkatu 22 kuntoarvio ja PTS-ehdotuksen siirto Tampuuri-ohjelmaan
Vuosi	2011
Kieli	suomi
Sivumäärä	41 + 6 liitettä
Ohjaaja	Heikki Paananen

Author	Noora Kokkinen
Title	Kellosepäankatu 22 Condition Estimate and Transferring the Long-time Plan into a Property Management Program Called Tampuuri
Year	2011
Language	Finnish
Pages	41 + 6 appendices
Name of Supervisor	Heikki Paananen

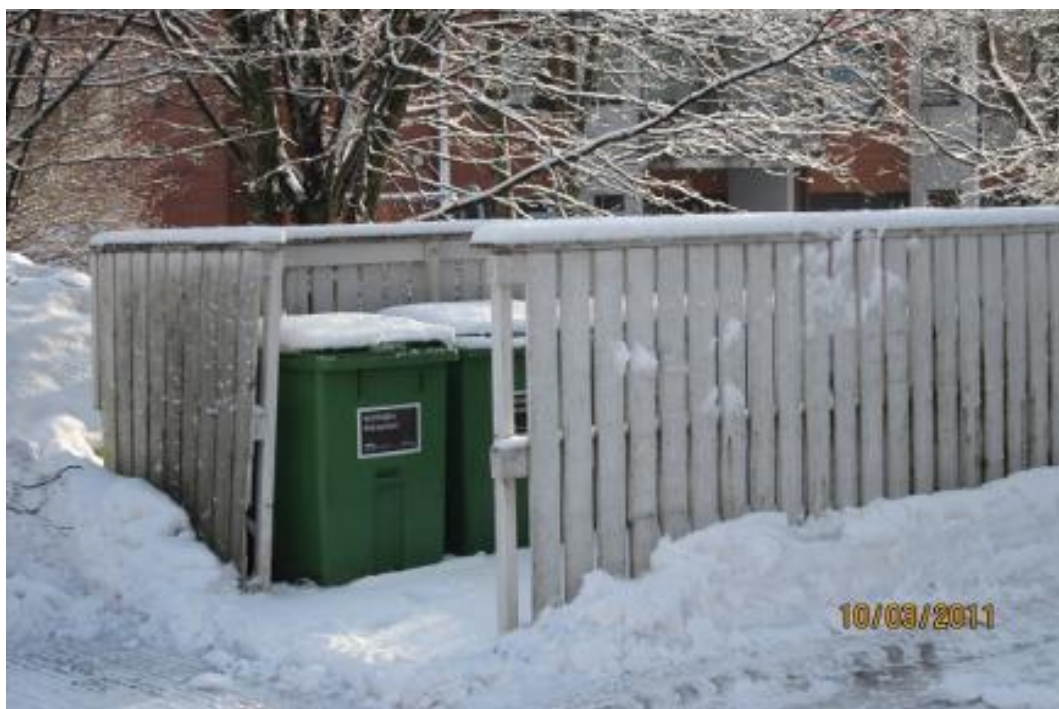
Aitojen maalipinta oli kulunut ja valkoinen pinta vihersi paikoitellen. Samaa viherrystä oli myös jätehuollon aitauksessa (kuva 5). Tekninen käyttöikä on kevyellä käytöllä noin 40 vuotta ja huoltoväli 5-10 vuotta.

Kuva 5. Jäteaitaus.

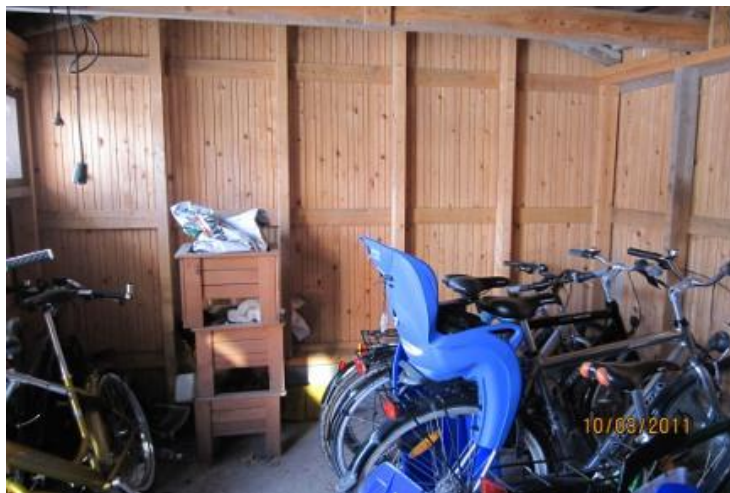
Rakennuksen yhteydessä sijaitsee 14 m² urheiluvälinevarasto, jossa säilytetään lähinnä pyöriä. Varastorakennus oli muuten hyvässä kunnossa, muuta asukaskyselyjen yhteydessä paljastui, että varasto on ahdas ja epäkäytännöllinen. Varasto on hyvässä kunnossa, mutta kuten kuvasta 6. huomaa, että toiseenkin päätyseinään voisi asentaa samanlaiset rimat kuin on toisessa päädyssä (Kuva 7).

Kuva 6. Urheiluvälinevarasto, seinätelineet puuttuvat.

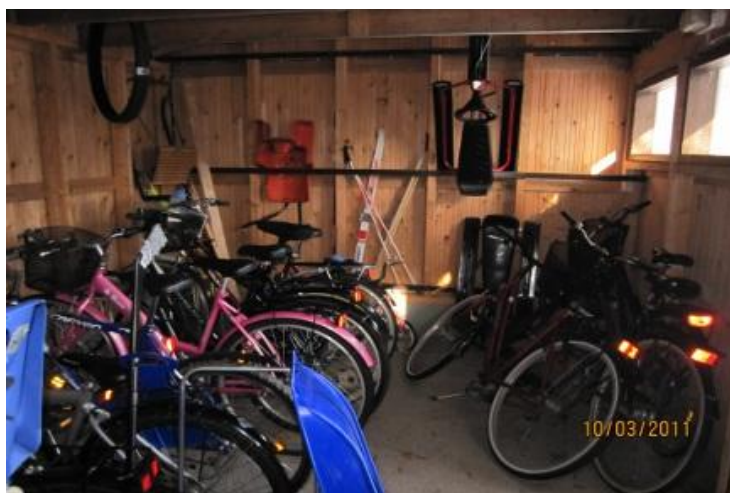
Kuva 7. Mustat seinätelineet.

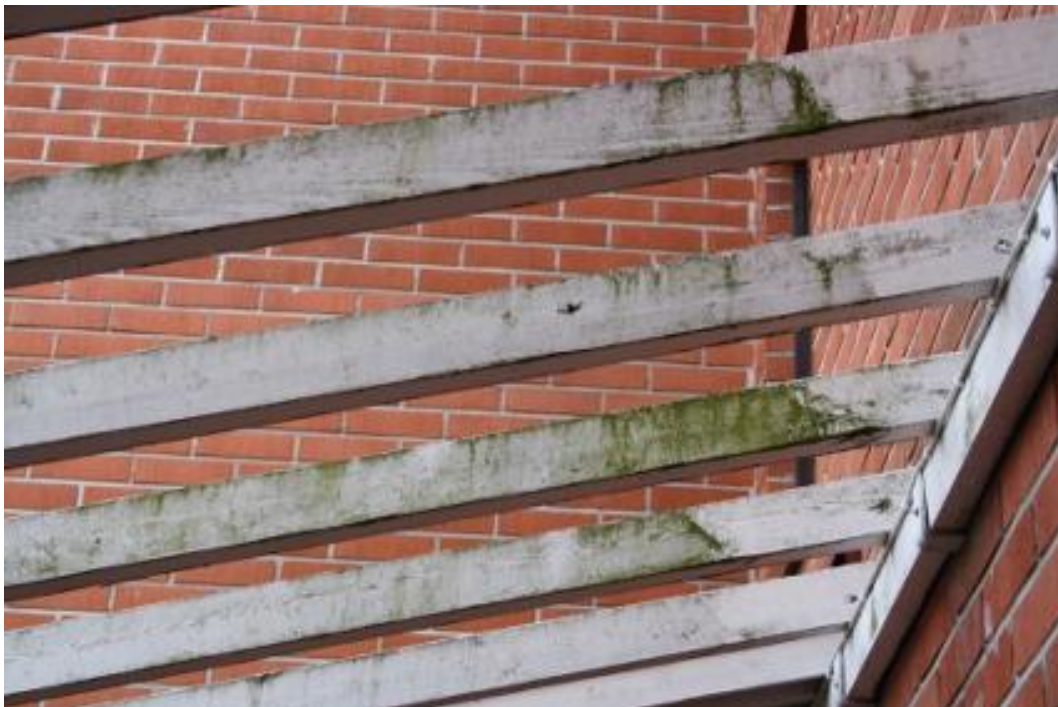
Kadunpuolisen julkisivun syvennyksessä on puurakenteinen valkoiseksi maalattu pergola, joka on alkanut vihertää (kuva 8). Tukena olevista metallitolpista on ajan myötä lähtenyt maali rapistumaan, kuten kuvasta 9 näkyy, joten ruoste on alkanut näkyä maalin alta. Teräsrakenteisten aitojen käyttöikä ja huoltoväliä voidaan soveltaa tilanteeseen. Käyttöikä on 40 vuotta ja huoltomaalaus on 10 vuoden välein. /5/

Kuva 8. Pergola vihertää paikoitellen.

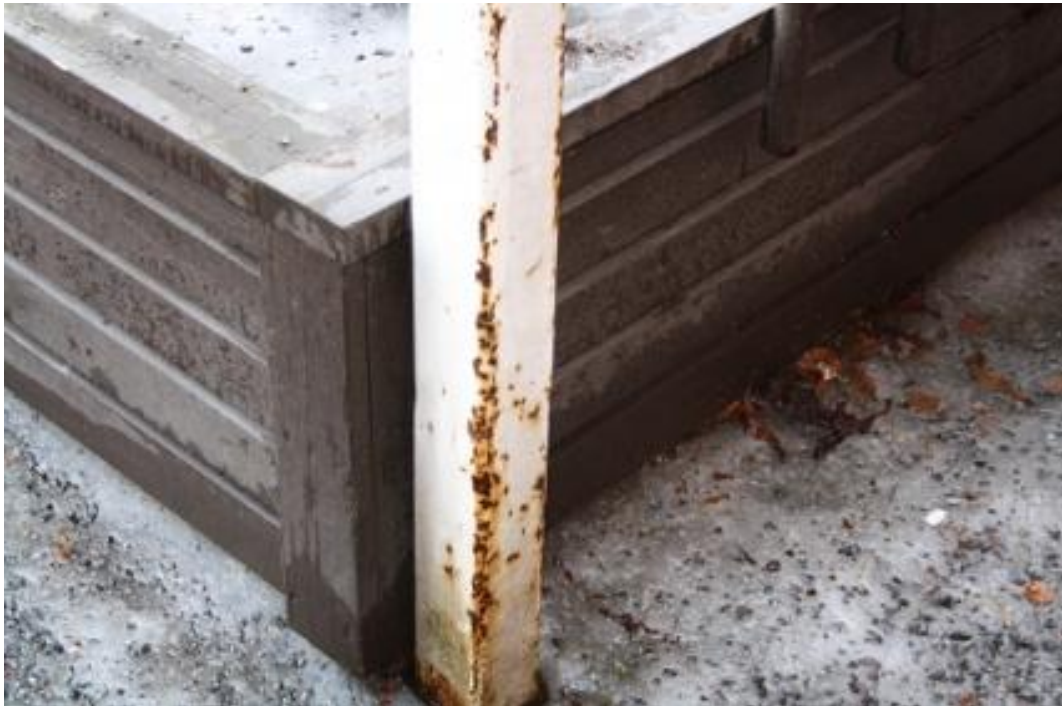
Kuva 9. Pergolan tukipilari ruostuu.

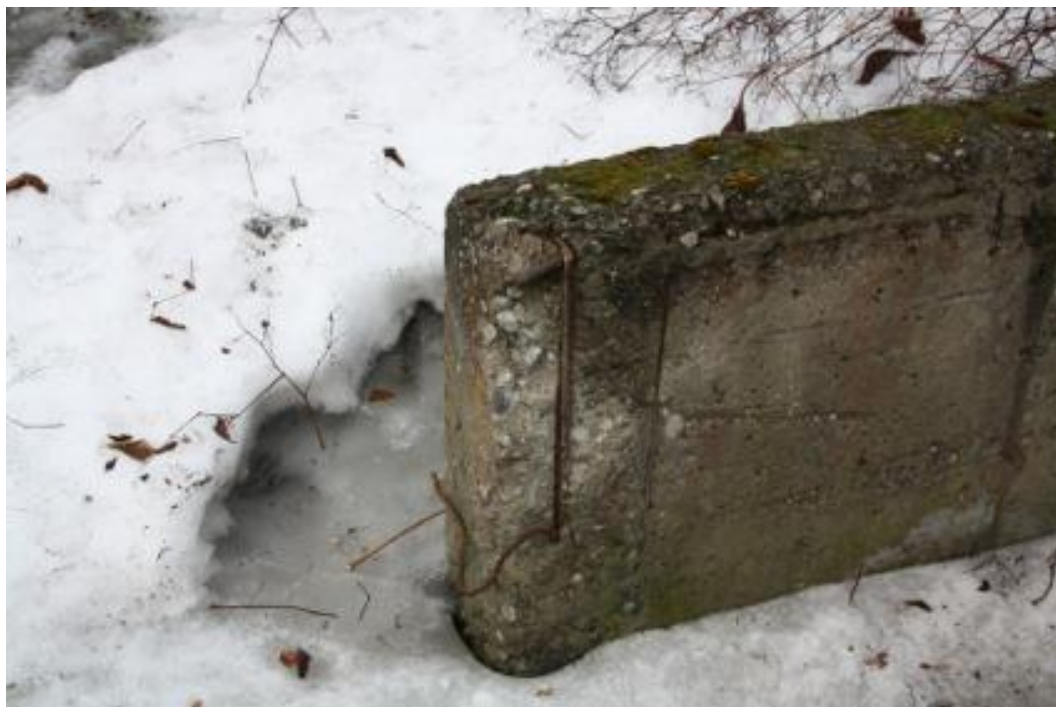
Perusmuurin kuntoa oli vaikea tarkastaa rakennuksen muurin viereen kerääntyneen lumen takia. Suurempia halkeamia tai lohkeamia ei kuitenkaan ollut. Raudoitukset olivat esillä ainoastaan yhdessä paikassa, joka näkyy kuvassa

10. Paikka sijaitsi aivan muurin päässä ja se tuki 1. kerroksen terassin pohjan maa-ainesta ja toimi samalla perustuksena terassin puuaidan terästolpille. Murtuman vieressä kasvaa myös suuri, noin 3,5 m korkea kuusi, joten juurten kasvu on saattanut vahingoittaa tukimuuria.

Kuva 10. Maamassaa tukeva muuri halkeilee ja teräkset ovat esillä.

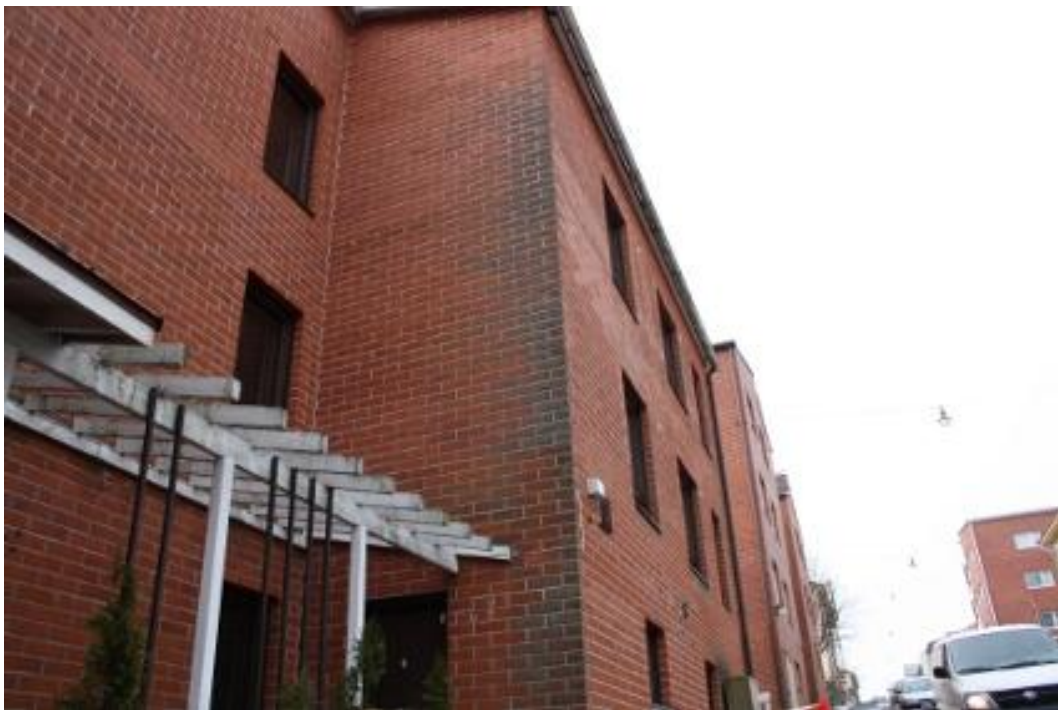
Julkisivuissa ei havaittu suuria halkeamia tai muitakaan merkittäviä vaurioita. Vesikourujen huonon kunnon takia vesi pääsee virtaamaan seinän pintaa pitkin ja se on aiheuttanut paikoitellen sammalkasvustoa pohjoiseen julkisivuun (kuva 11). Tiiliverhouksen tekninen käyttöikä on sama kuin rakennuksen ikä ja kunnossapitajakso on 25 vuotta. /5/

Kuva 11. Sammal tiilipinnassa.

Tiiliverhouksen sammaloituminen johtuu siitä, että tiilipinta on jatkuvasti kostea. Se tulisi korjata välittömästi, ettei pakkasrapautumista pääse syntymään. Tiilipinta tulisi harjata ja pestä huolellisesti sekä ruiskuttaa tiilen korroosiosuoja-aineella. Vesikourut tulisi vaihtaa, jotta isommilta vaurioilta tiilipinnassa säästyttäisiin.

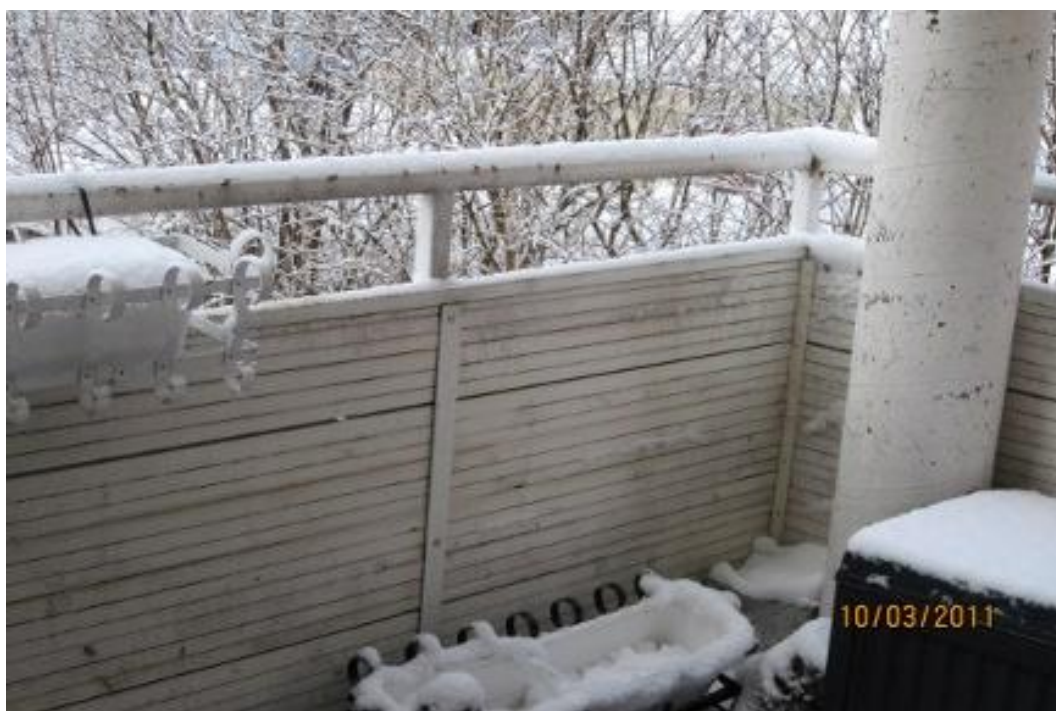
Parvekkeiden kunto tarkastettiin samassa yhteydessä asuntojen tarkastuksen kanssa. Asukaskyselyitä analysoidessa joissakin vastauksissa mainittiin parvekkeiden huono kunto. Parvekkeet olivat silmämääräisesti tarkasteltuna rakenteellisesti hyvässä kunnossa, mutta pintamaali oli päässyt rapistumaan ja se sai parvekkeet näyttämään epäsiisteiltä (kuva 12).

Kuva 12. Likaiset ja kuluneet maalipinnat.

tiilen huokosiin alkaa laajenemaan jäätyessään ja näin ollen aiheuttaa tiilen pakkasrapautumista. Tiilipinta tulisi pestä ja ruiskuttaa tiilijulkisivuille tarkoitettulla suoja-aineella, joka hylkii likaa ja suojaa tiiltä korroosiolta. Parvekkeet tulisi hioa ja maalata, jotta vaurioita ei pääse syntymään. /6/

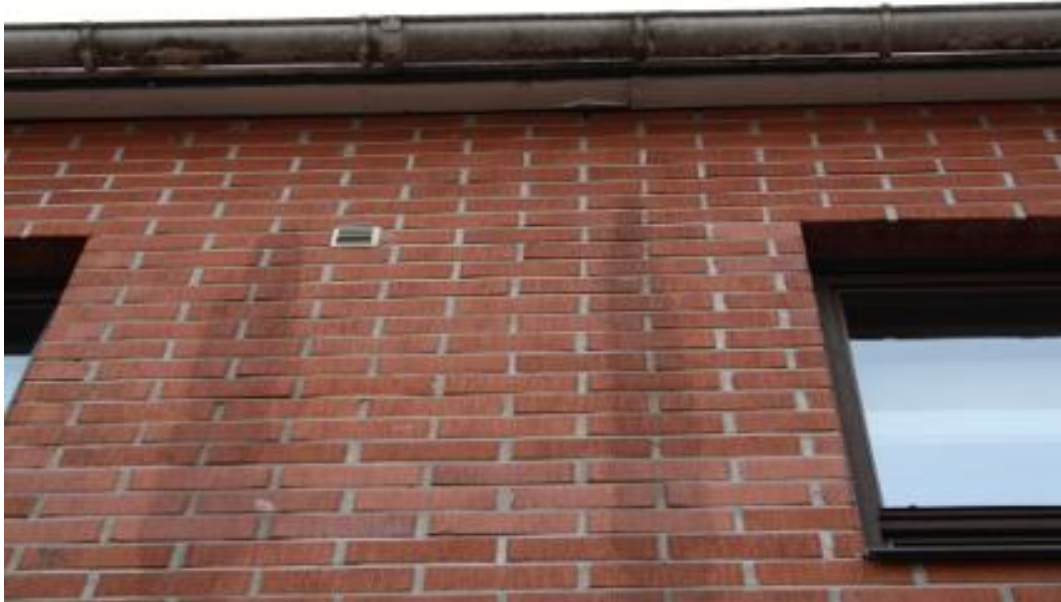
Räystäään vesikourut ovat huonossa kunnossa ja ne valuttavat vettä julkisivuun. Kuvassa 13 on hyvä esimerkki siitä, kuinka vesi on valunut julkisivuun sellaisessa kohdassa, johon sammalta ei ole vielä päässyt syntymään. Pihan puolella vesikouru on taipunut lumen ja jään painosta, eikä se tule kestäämään kolmatta runsaslumista talvea.

Kuva 13. Räystäskourusta valuu vettä seinään.
